ПАСПОРТ ДОСТУПНОСТИ
объекта социальной инфраструктуры (ОСИ)
№ 3

Плавательный бассейн «Водолей»

АКТ ОБСЛЕДОВАНИЯ
объекта социальной инфраструктуры
К ПАСПОРТУ ДОСТУПНОСТИ ОСИ
№ 3

Муниципального автономного учреждения спортивной подготовки спортивной школы олимпийского резерва «Олимп»,
здание: плавательный бассейн «Водолей»

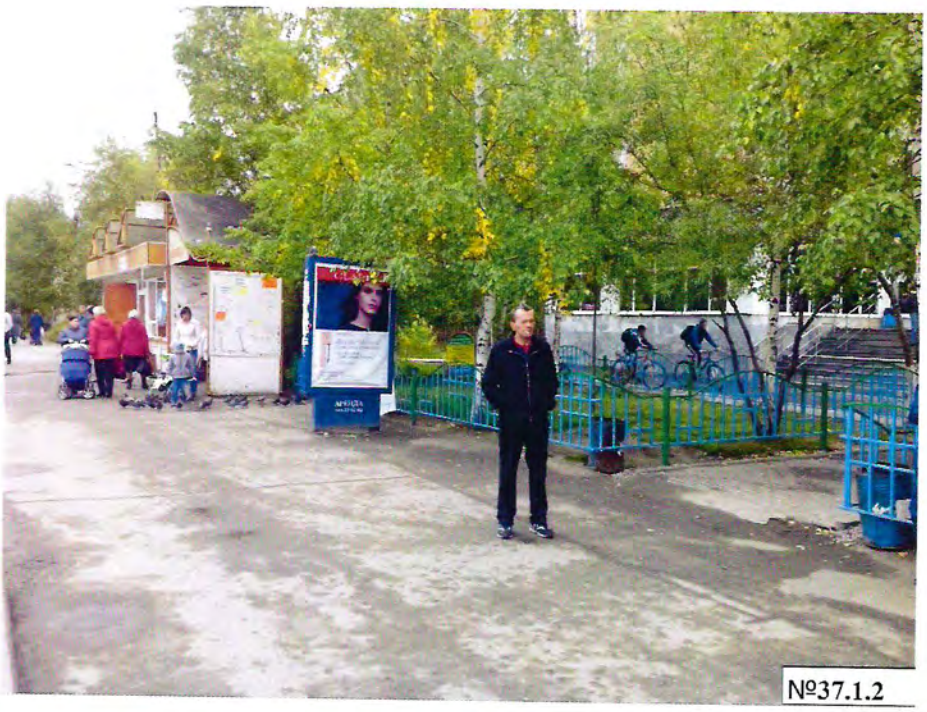
№37.1.2

1.1	Вход (входы) на территорию	есть	1	1.1	-	-	-	-
1.2	Путь (пути) движения на территории	есть	2, 37	2.1.2; 37.1.2	Частичное разрушение дорожного покрытия	К, С	Ремонтные работы дорожного покрытия	Ремонт капитальный

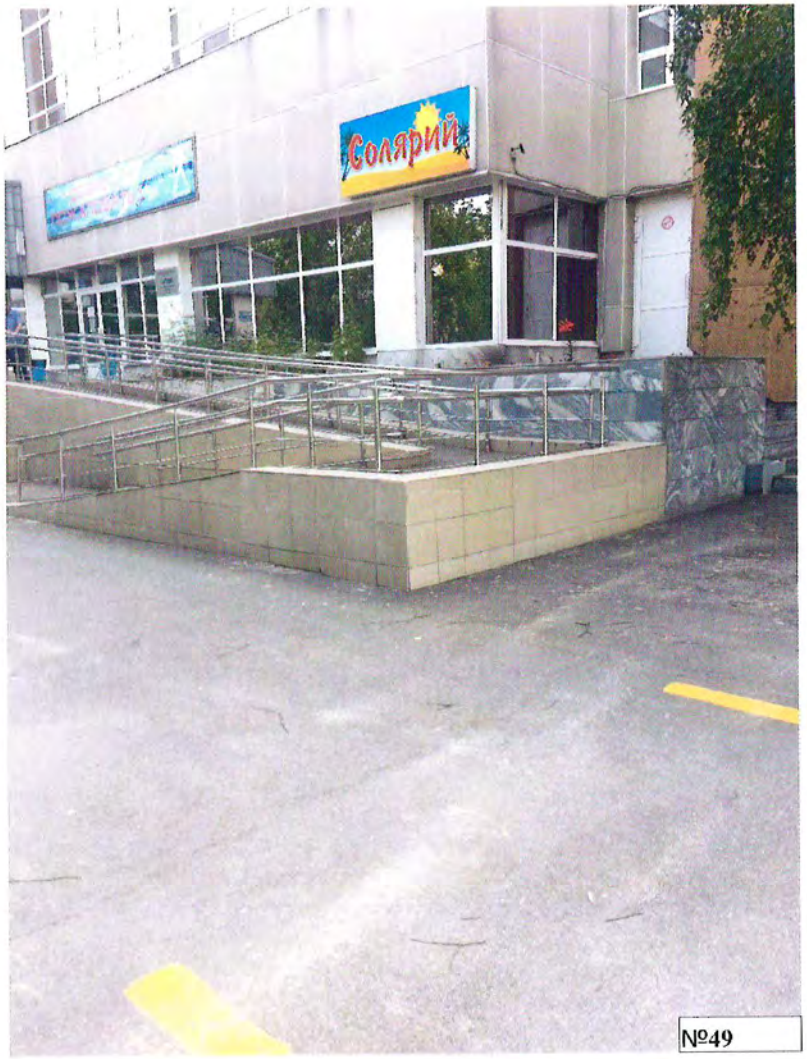
№49

1.3	Лестница (наружная)	нет	-	-	-	-	-	-
1.4	Пандус (наружный)	есть	43	49	Отсутствует безопасное завершение поручней	С	установить накладки на поручни для безопасного завершения	Ремонт текущий
